Regnvej og Sandfang

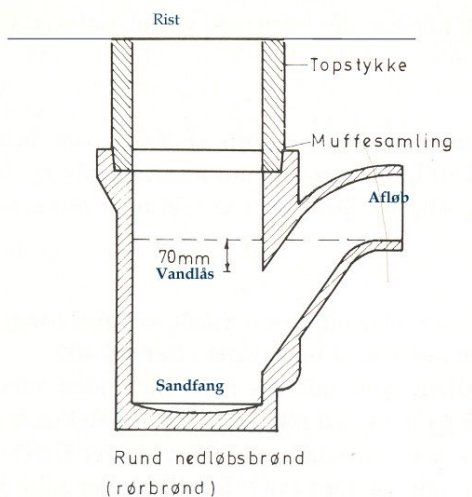
Nedenfor er vist et eksempel på en "god" gammel nedløbsbrønd, der er anvendt i kældre og udenfor ved husene på Ægirsvej.

Jeg vil derfor opfordre husejerne til at oprense sandfang i afløb, hvor der renses spande, vaskes støvler og i øvrigt tømmes faste rester ud.

Oprensningen må foregå med håndkraft på knæ og iført gummihandsker, hvis der ikke er plads til at anvende værktøj.

Hvis sandfang og ledninger holdes rene, så er der større chancer for, at vandet kan komme væk, og vandet er renere, hvis det kommer tilbage i kælderen.
